Recyclingmaterial aus Kunststoff

(aus www.schadenprisma.de Ausgabe 2/2006)

Gefahr durch Selbstentzündung

Großbrand in einem Recyclingbetrieb

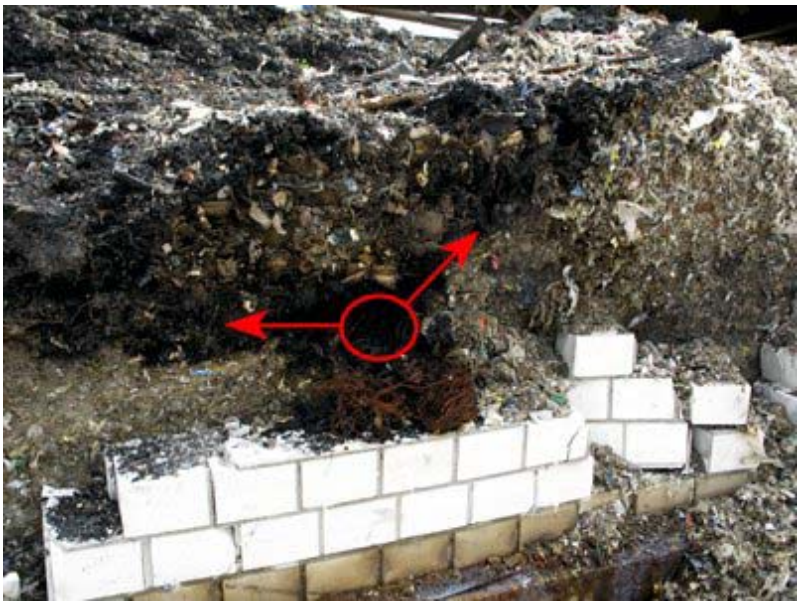
Hier war in dem Recyclingmaterial eine Brandhöhle zu verzeichnen, die bis in die Tiefe des Haufens reichte. Von dieser stark veraschten Brandhöhle führten vertikale und horizontale Brandkanäle zur Oberfläche der Schüttung (**Bild 3**).

Bild 3:
Die weit ins Innere der Schüttung reichende Brandhöhle mit starker Veraschung (Kreismarkierung). Von hier führen in horizontaler und vertikaler Richtung Brandkanäle fort (Pfeile).

Auszuschließen war, dass an dieser Stelle ein Brandsatz oder dergleichen eingebracht worden war. Zum einen war dieser Bereich innerhalb der Schüttung vor Schadeneintritt nicht zugänglich. Zum anderen wurden an dieser Stelle keinerlei Überreste eines Brandsatzes aufgefunden. Das Brandspurenbild deutete als Schadenursache vielmehr auf eine Selbstentzündung des Recyclingmaterials hin.

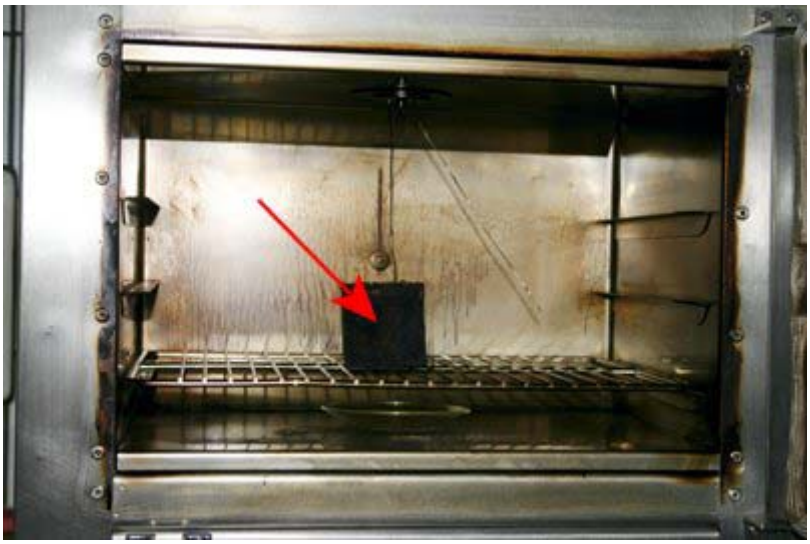
Gewissheit zur Schadenursache brachte dann ein Laborversuch im IFS. Hierzu wurde eine Probe des vor Ort asservierten Materials in eine spezielle Apparatur eingebracht (**Bilder 4 und 5**). Die Apparatur besteht im Wesentlichen aus einem elektrisch beheizbaren Ofen.

Bild 4:
Ofen im IFS-Labor zum Prüfen des Selbstentzündungsverhaltens von Stoffen.

Bild 5:
In dem Drahtkorb (Pfeil) befindet sich die Probe.
